Customer Supplied Clinical Network WLAN Test Report

Philips Patientenmonitore in LANCOM WLAN Infrastruktur

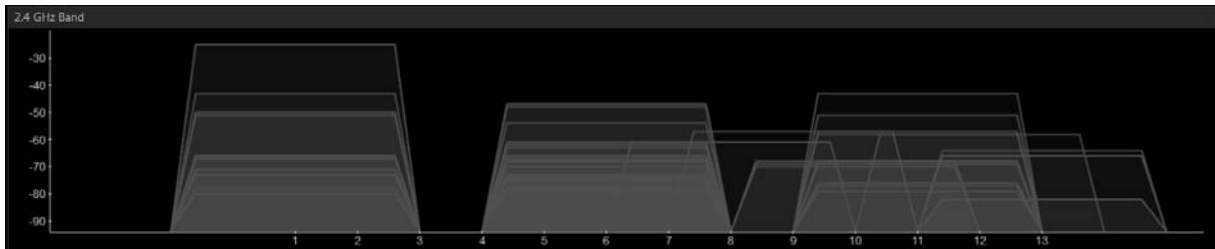
In der Testumgebung waren sehr viele SSIDs und unterschiedliche Accesspoints zu sehen.

Ein temporärer Ausschnitt aus inSSIDer der Kanalbelegung im 2,4GHz Band ist in Abbildung 1 zu sehen.
